Movano startet nicht

FabuCar-Fall | Ein Motor eines Opel Movano springt nach einem kurzen Stopp nicht mehr an. Selbst der Einsatz von Startpilot durch den ADAC bleibt ohne Erfolg. Hier kann nur eine umfangreiche Diagnose helfen, um die Ursache des Problems zu finden.

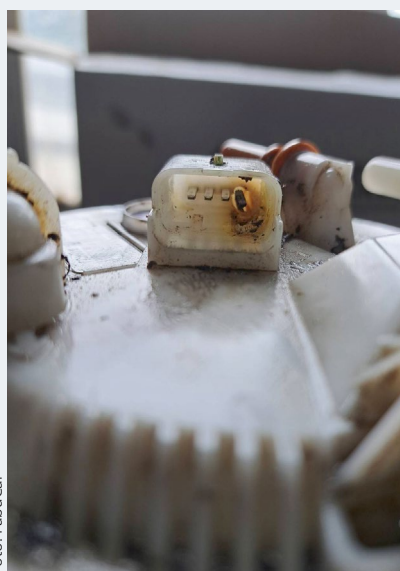
Ein Pin des Steckkontakts der Kraftstoffpumpe wird als Übeltäter überführt.

Michael Hörchel, ein frisch hinzugekommenes Mitglied der FabuCar-Pro-Community und erfahrener Kfz-Meister aus Brennbach bei Regensburg, liefert prompt die Lösung für das Problem von Markus Mügge. Mit seiner Erfahrung bei diesem Fahrzeugtyp schreibt er: „Hallo Markus, bitte überprüfe die Kraftstoffpumpe im Tank. Beim Opel Movano oder den baugleichen Modellen wie dem Renault Master und dem Nissan NV400 brennt öfters mal ein Pin im Steckkontakt weg. Angeblich ist das ein bekanntes Problem. Hatte ich auch schon. Anbei ein Bild, um es zu veranschaulichen. Viel Erfolg!“

Durch die präzise Erklärung von Michael Hörchel verfügt Mügge nun über alle erforderlichen Informationen sowie passendes Bildmaterial, um der Ursache des Problems auf den Grund zu gehen. Kurz darauf folgt die erleichterte Rückmeldung an die FabuCar-Pro-Community: „Hallo zusammen, vielen Dank! Genau das war das Problem. Wie auf dem Bild von Michael zu sehen ist, war die Steckverbindung verbrannt. Ich habe die Pumpeneinheit und den Stecker erneuert. Nun läuft das Fahrzeug wieder. Viele Grüße.“
