Getriebeöl-Verlust

FabuCar-Fall | Christian Hillebrand hat einen Volkswagen Golf V in der Werkstatt, der trotz neuen Getriebes einen massiven Getriebeölverlust hat. Eine Erklärung für das Problem liefern die Mitglieder der FabuCar-Pro-Community.

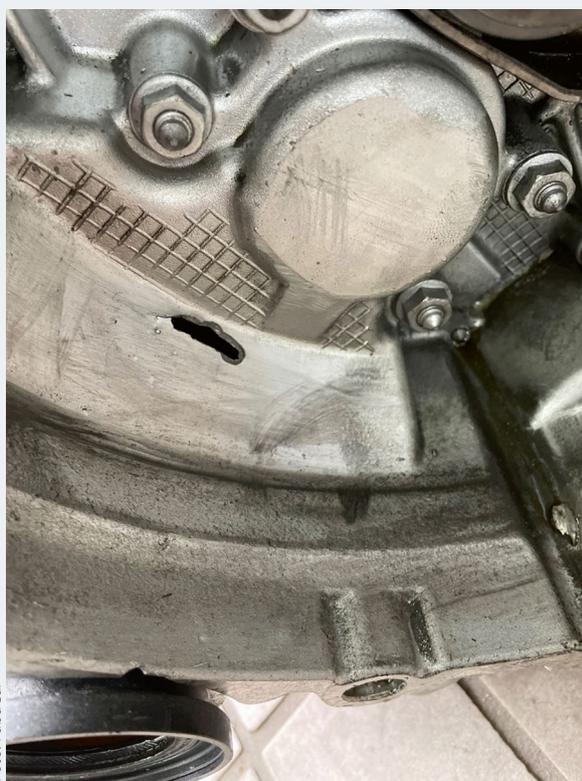
Das Loch auf der Kupplungsseite sorgt für den Ölverlust.

Sven K., ein langjähriges Mitglied der Community und mehrfach ausgezeichnete FabuCar-Pro-User sowie zertifizierter Kfz-Meister, kann mit seinem Tipp die Ursache aufklären. Er schreibt: „Hallo Christian, ist das Differenzial auf das Tellerrad angetrieben oder geschraubt? Wenn sich da was löst, reibt es das Gehäuse durch. Dann hast du ein Loch auf der Kupplungsseite und einen massiven Ölverlust.“ Dank der präzisen Erläuterung von Sven K. nimmt sich Hillebrand das Getriebe noch mal genau vor und schreibt anschließend der Com-

munity von FabuCar Pro: „Danke dir Sven, so wird es gewesen sein. Man kann durch das Loch das Differenzial sehen. Ich habe jetzt ein neues Getriebe verbaut und alles ist wieder gut. Ein sehr kurioser Schaden. Lieben Dank!“ Dank der gebündelten Fachkompetenz und gezielten Unterstützung der FabuCar-Pro-Community wurde die Ursache für den Getriebeschaden von Christian Hillebrand gefunden. Damit ist dieser Fall einer von mehr als 20.000 erfolgreich gelösten Fällen auf der Profi-Plattform FabuCar Pro.
