# Druck auf dem Kessel

**FabuCar-Fall** | Ernst Oeffner hat mehrere Reparaturen am Kühlsystem eines VW Amarok durchgeführt. Trotzdem bleibt die schlechte Kühlleistung des Fahrzeugs bestehen. Ein Rätsel, das nur die FabuCar-Pro-Community lösen kann.

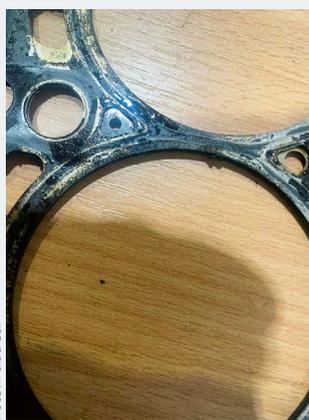
**Dichtung und Zylinderkopf des VW Amarok sind beschädigt.**

Roland Biberger, ein FabuCar-Pro-Mitglied der ersten Stunde und eine feste Größe in der Community, liefert prompt die Lösung. Der erfahrene Kfz-Meister und Werkstattinhaber aus Münchsmünster antwortet auf Oeffners Hilfesuch und gibt einen entscheidenden Hinweis für die Diagnose: „Hallo Ernst, hast Du bei dem Fahrzeug schon mal einen CO-Test gemacht? Für mich hört sich Dein Fall sehr stark nach einem Schaden am Zylinderkopf beziehungsweise der Zylinderkopfdichtung an.

Demontiere bitte einmal den Kopf und schau Dir die Glühkerzenbohrung an. Dort reißen die Köpfe am ehesten. Viel Erfolg.“ Dank der detaillierten Erläuterung von Biberger kommt Oeffner mit dem Kunden zu einer vertieften Diagnose. Um die möglichen Ursachen besser zu verstehen, demontiert er den Zylinderkopf. Nur wenig später hat er Neuigkeiten, die er mit der Community teilen kann: „Hallo zusammen, nach langem Hin und Her mit dem Kunden haben wir den Kopf demontiert und einen Dichtungsschaden festgestellt. Des Weiteren haben wir beim Zylinderkopf einen Riss zwischen Glühkerze und Ventil auf allen vier Zylindern festgestellt. Haben einen neuen Kopf verbaut und jetzt schnurrt er wie ein Kätzchen. Danke an alle, die mit ihren Lösungsansätzen mitgeholfen haben.“
