Gestörte Kommunikation

RDKS | Im November sorgte ein Software-Update over-the-air von Tesla dafür, dass die RDKS-Sensoren von Drittherstellern eine Fehlermeldung produzierten. Das Problem ist inzwischen gelöst, jedoch bleibt die Frage, ob sich so ein Fehler wiederholen kann.

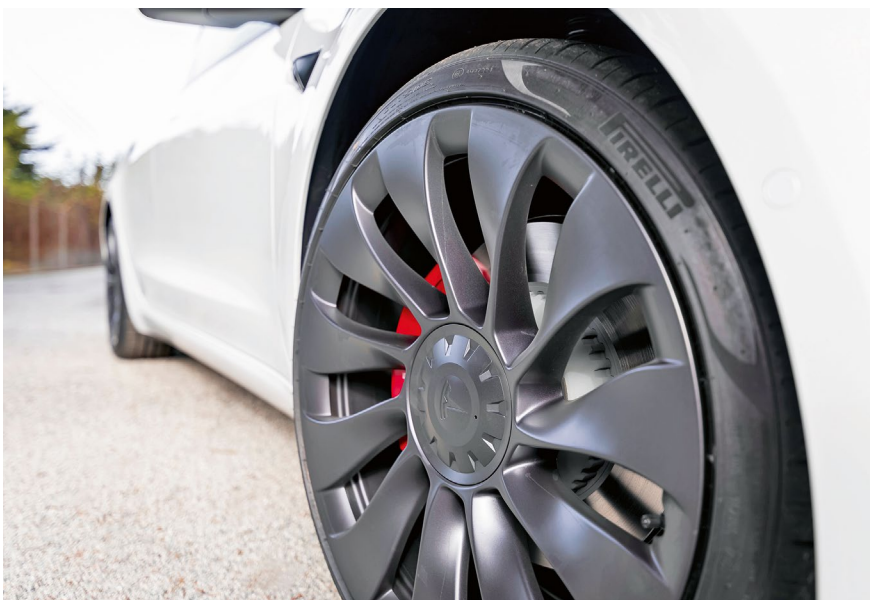
Tesla nutzt als Sensor-Technologie für sein Reifendruck-Kontrollsystem die Bluetooth-Low-Energy-Funktechnik (BLE). Die Sensoren können sich selbstständig anlernen.

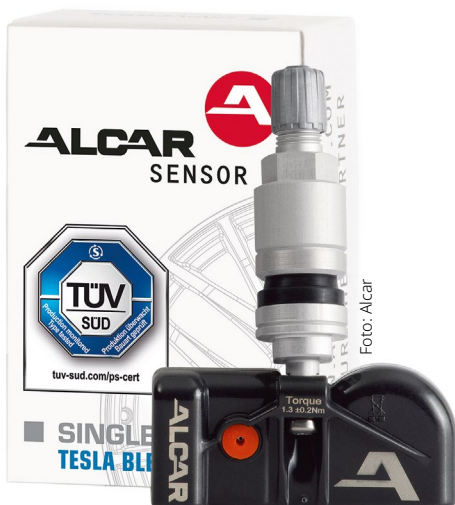
Alcar führte schon 2022 die ersten BLE-Sensoren für Tesla-Fahrzeuge ein.

S. Müller: Wir haben mit unseren Ingenieuren einen neuen Code für unsere Bluetooth-RKDS-Sensoren entwickelt, der die Abfrage von Tesla berücksichtigt. Zukünftige Sensoren werden nur noch mit dieser zusätzlichen Abfrage ausgeliefert. Damit wollen wir dem Originalsensor von Tesla eins zu eins entsprechen, damit er künftig ohne Einschränkungen nutzbar ist. Wir werden demnächst Endkunden und Werkstätten auch eine Update-Möglichkeit für ältere Sensoren per App zur Verfügung stellen. Damit lässt sich der aktualisierte Code per Smartphone auf den Sensor aufspielen.
