# Nicht ganz dicht

**FabuCar-Fall** | Kfz-Mechatroniker Dominik Lösl ist verzweifelt: Ein Toyota RAV 4 aus dem Jahr 2007 mit 2,2-Liter-Dieselmotor leidet unter einem unerklärlichen Kraftstoffverlust und geht nach kurzer Zeit in den Notlauf.

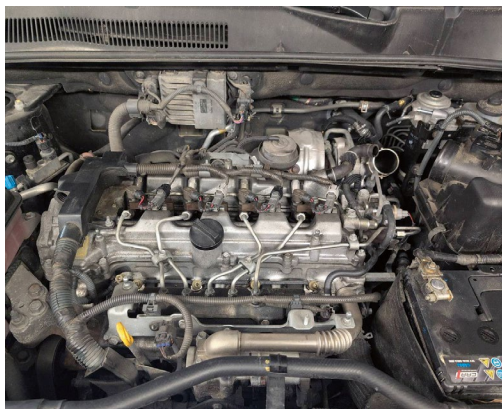
Trotz neuer Hochdruckpumpe und einem überholten Injektor bleibt das Problem bestehen.

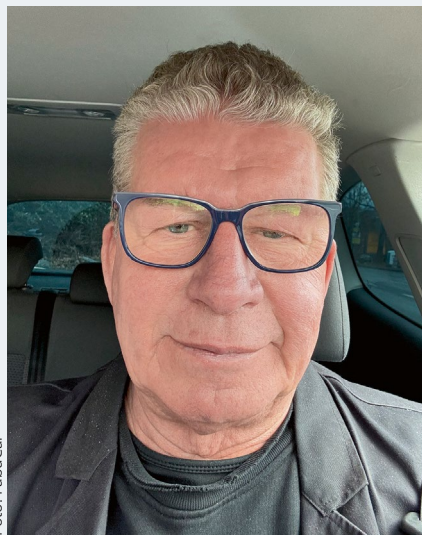
**Kfz-Meister Erich Sieger kennt das Problem mit gebrochenen Hülsen am Injektor.**

Erich Sieger, ein versierter Kfz-Meister und langjähriges Mitglied der FabuCar-Pro-Community aus Straelen nahe Venlo, teilt seine Expertise: „Hallo und guten Morgen aus Straelen. Die Injektoren brauchst du nicht prüfen zu lassen. Dieser Fehler passiert dadurch, dass die Hülse vorne

am Injektor reißt. Schau mal mit einem Vergrößerungsglas drauf. Ist ein Riss in der Hülse?“

Dank dieser präzisen Beschreibung ist Lösl in der Lage, die Ursache gezielt zu untersuchen. Mit dem passenden Hinweis bestätigt sich die Vermutung: Der Injektor an Zylinder Nummer drei weist einen feinen Riss in der Hülse auf. Nur kurze Zeit später gibt Lösl erleichtert Rückmeldung an die Community: „Hallo zusammen. Das war tatsächlich der Fehler. Zylinder Nummer drei ist vorne gerissen. Es kommen jetzt vier Tauschinjektoren nach den Feiertagen rein.“
